Sicher konstruieren für moderne Architektur

Zeitgemäße Lösungen für Holzfassaden

Peter Schober

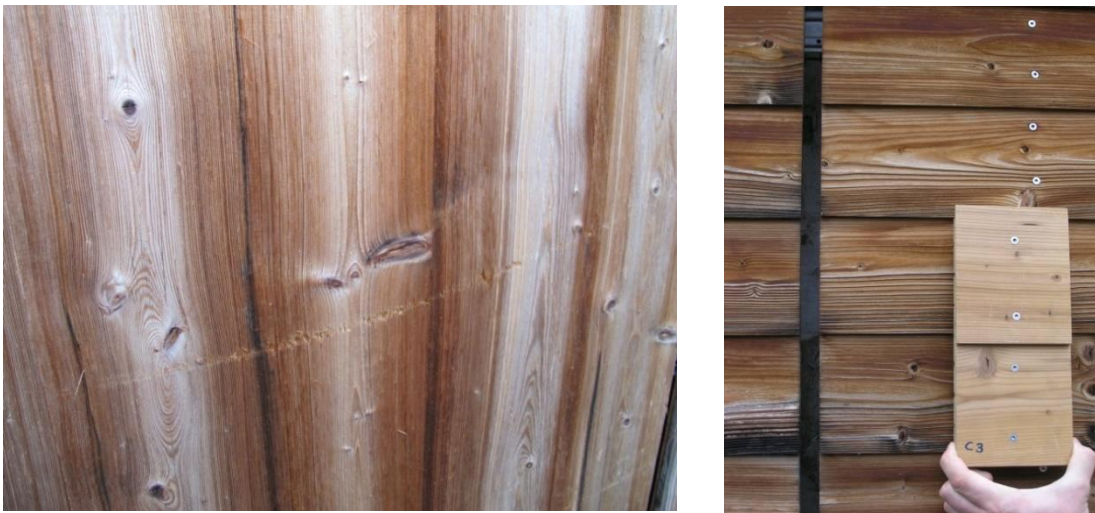
Abbildung 2: Fi-Thermoholz 3-Schichtplatte und Stülp-schalung nach 8 Jahren Bewitterung

Für die unterschiedlichen Fassadensysteme wurden die Holzarten Fichte, Lärche, Douglasie und thermisch modifizierte Fichte verwendet. Grundsätzlich eignen sich alle untersuchten Holzarten für Fassaden, wobei Lärche und Douglasie tendenziell ein etwas besseres Erscheinungsbild als Fichte zeigen. Thermisch modifizierte Fichte zeichnet sich durch wesentlich weniger Verformungen als Massivholzbretter aus nativem Holz aus, weist allerdings stärkere Reliefbildung an der Holzoberfläche und ein stärkeres Abfasern der obersten Holzschichten auf. An der bewitterten unbehandelten Oberfläche lassen sich Fasern bereits mit den Fingern leicht abheben, beim Darüberstreichen wird die Oberfläche faserig und matt. Durch Kratzen mit einem stumpfen Gegenstand ist die Holzoberfläche leicht zu beschädigen.

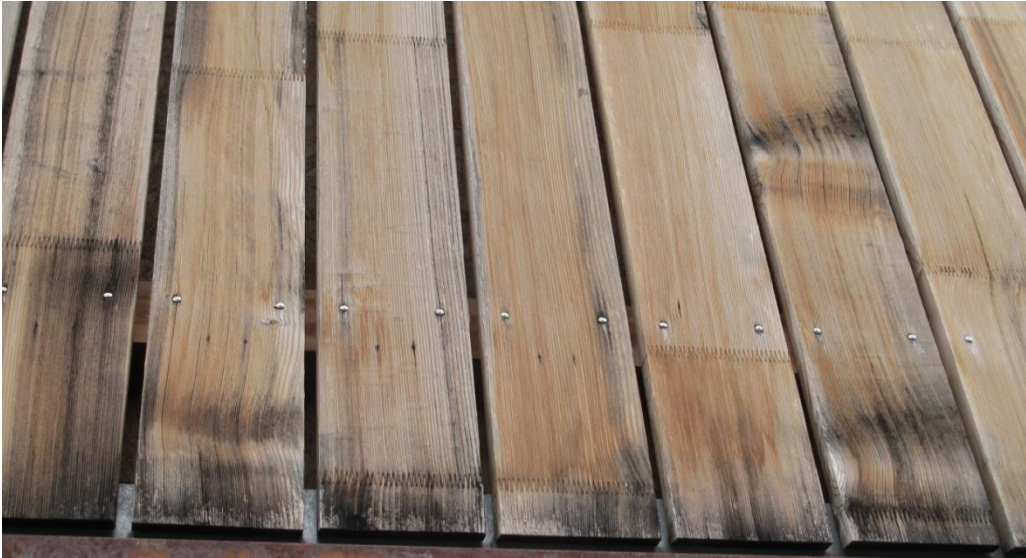
Abbildung 3: Die Keilzinkenverbindungen sind nach 8 Jahren Bewitterung in einem hervorragenden Zustand

Zur Anwendung kamen Stülp- und Deckenschalungen sowie Profilbretter und Leistenfassaden. Dabei zeigen alle Varianten die für sie typischen Abwitterungserscheinungen. Die Stülp-schalungsbretter wiesen aufgrund der unterschiedlichen Bewitterung im oberen geschützten Bereich hellere Farbtöne auf. An der Deckelschalung zeichnen sich die Deckleisten wesentlich dunkler ab als die dahinter liegenden Schalungsbretter. Bei den Profilbrettern ist auf eine Nut/Federverbindung mit einer Federlänge von mindestens acht Millimetern zu achten, um ein Lösen der Verbindungen auch bei niedrigen Ausgleichsfeuchten in den Sommermonaten zu verhindern. Die keilgezinkten Fassadenbretter zeigen sich in einem hervorragenden Zustand, wobei betont werden muss, dass schmale, praktisch fehlerfreie Bretter mit Jahrringlage Rift/Halbrift eingesetzt wurden. Die mit PUR-Klebstoff verleimten Keilzinken weisen keine offenen Fugen auf. Lediglich die Randzinken heben sich vereinzelt ab. Im Bereich der Klebstoffuge ist eine Gelbfärbung des Klebstoffes festzustellen, die durch die Verwendung von MUF-Harzen vermieden werden kann. Grundsätzlich stellen keilgezinkte Bretter sowohl im unbeschichteten als auch im beschichteten Zustand ein funktionierendes System für hochwertige Fassaden dar.

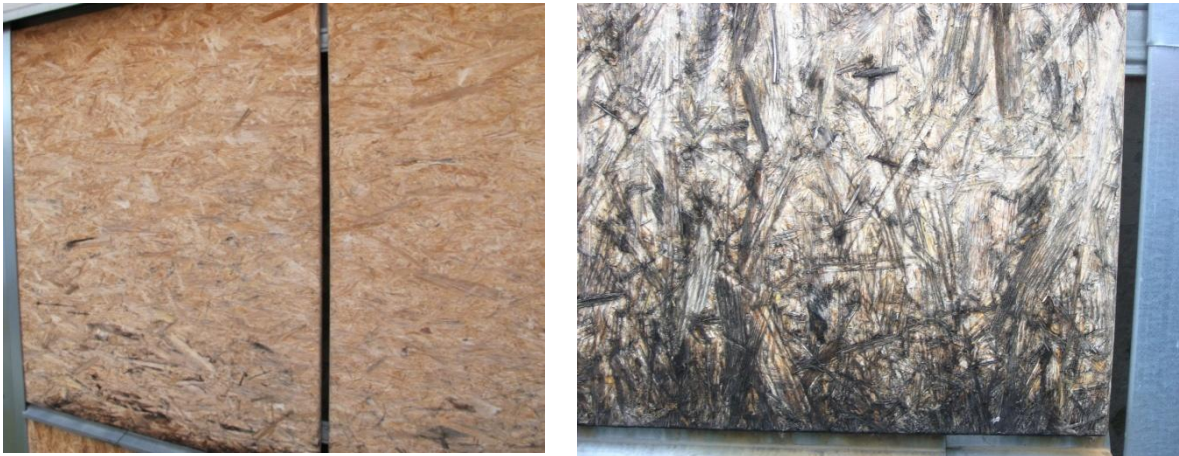
Abbildung 4: OSB3 Platte nach 8 Jahren Bewitterung (li Gesamtansicht, re Spritzwasserbereich)

Die sowohl ohne als auch mit Beschichtung eingesetzten 15 Millimeter dicken OSB-Platten der Qualität OSB/3 zeigen sich insgesamt in einem überraschend guten Zustand, wobei die Beschichtung bereits nach kurzer Zeit abgewittert war. Die Oberfläche ist gelblich-grau verfärbt, Strands lassen sich kaum abheben und die Kanten sind nur in geringem Ausmaß gequollen. Der Spritzwasserbereich weist eine starke Schwarzfärbung auf. Die Struktur der Platte ist nicht zerstört, allerdings zeigt die OSB-Platte aus etwa zehn Metern ein optisch nicht sehr ansprechendes Erscheinungsbild.

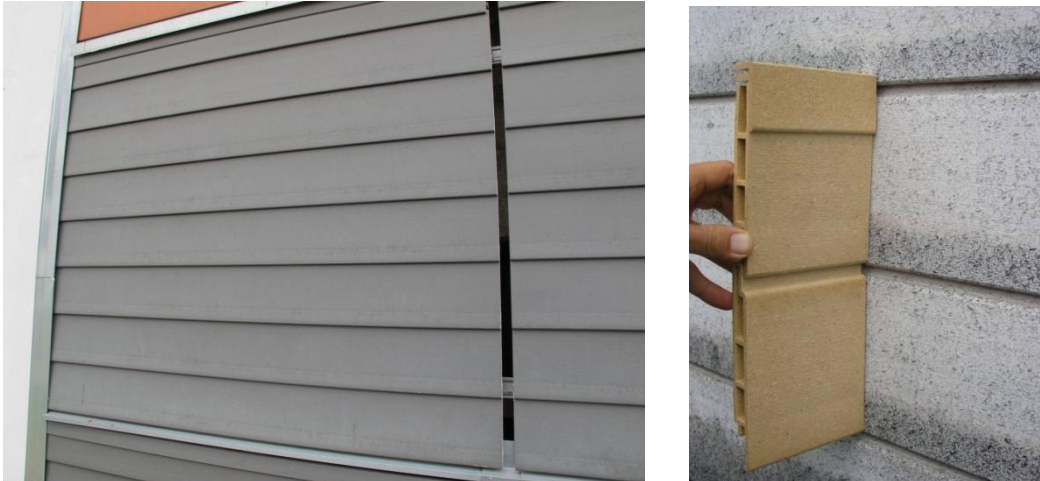
Abbildung 5: WPC-Deckings nach 8 Jahren Bewitterung (li mit Beschichtung, re Detail ohne Beschichtung)

Die zwei eingesetzten WPC-Profile zeigen sich insgesamt in einem sehr guten Zustand. Das unbeschichtete WPC zeigt eine Weißfärbung, die Oberfläche k Reidet leicht ab und beginnender Schwarzpilzbefall ist aus der Nähe erkennbar. Das dunkel beschichtete WPC-Profil zeigt sich in einem hervorragenden Zustand, lediglich durch mechanische Beschädigungen ist die Beschichtung leicht zerkratzt. Die unteren fünf Zentimeter im Spritzwasserbereich sind, im Streiflicht erkennbar, leicht angequollen. Entsprechend den Herstellerangaben ist alle acht Jahre eine Wartung durchzuführen, was durch das vorliegende Ergebnis auch bestätigt wurde.

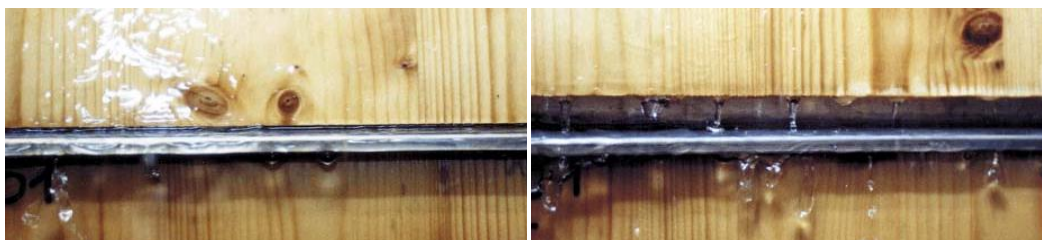
- Feuchtenester verhindern.
Durch konstruktive Ausführung sind Sacklöcher, waagrechte Flächen, Stauwasser und dergleichen zu vermeiden.
